宇宙ステーション補給機「こうのとり」8号機(HTV8)に  
係る安全対策について  
(調査審議結果)

令和元年 8 月 27 日  
科学技術・学術審議会  
研究計画・評価分科会  
宇宙開発利用部会

# 宇宙ステーション補給機 「こうのとり」8号機(HTV8)の概要

# 宇宙ステーション補給機 「こうのとり」8号機(HTV8)の 係留フェーズに係る 安全検証結果について

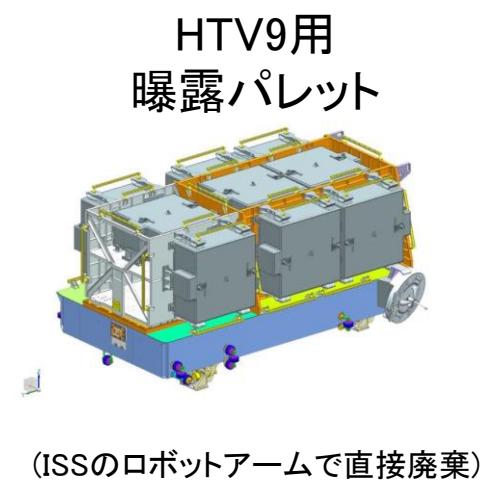
#### 廃棄コンフィギュレーション

- 廃棄計画を変更することで、HTV8用曝露パレットに搭載しているISSバッテリの交換EVAの実施時期をHTV8号機離脱前に実施するという制約がなくなる。
- HTV8用曝露パレットについてはHTV9で廃棄し、HTV9用曝露パレットについてはISSのロボットアームで直接廃棄する予定。本件についてはHTV9号機にて安全評価する予定。
